***Valoración ecológica de las riberas del río Samalá, en
el municipio de Salcajá, Quetzaltenango y propuesta de
restauración.***

Quetzaltenango, Octubre de 2018

TRABAJO DE GRADUACION

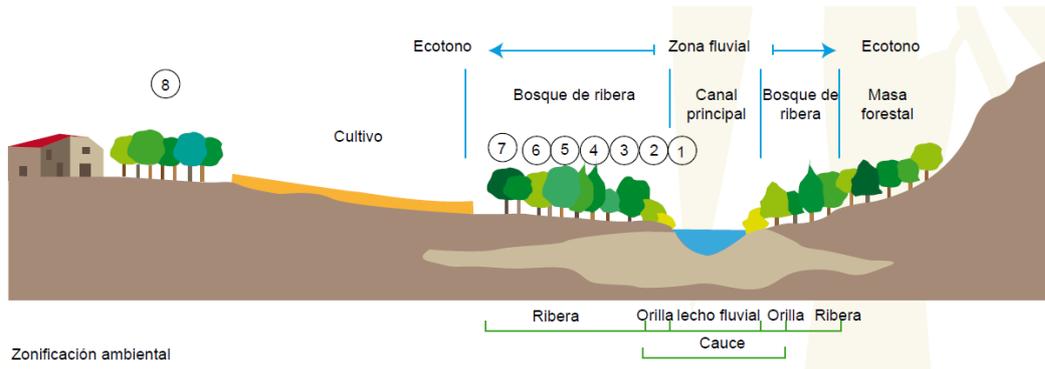
Figura 1: zona de riberas Fuente: RICOVER Rest ecológica en ríos del sudoeste eur, 2012

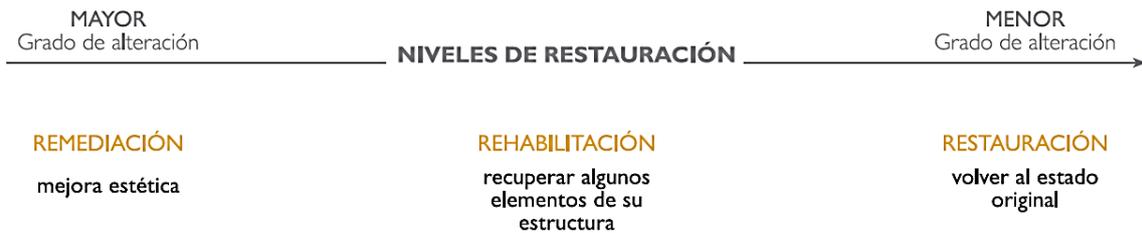
Figura 5. Niveles de restauración Fuente: *Ministerio de ambiente y medio rural y marino España et al 2008*

“Restauración: El objetivo es devolver el sistema impactado a su estado previo a la perturbación, creando ecosistemas capaces de automantenerse y lo más parecido a los de áreas próximas no perturbadas (sitios de referencia). Se actúa no sólo en los efectos del proceso de degradación, sino también en las causas.

Rehabilitación: Se entiende como una actuación inicial de restauración, aplicada con frecuencia a los ríos con una situación de partida muy deteriorada, con la que sólo se pretenden recuperar los procesos del río parcialmente. Se centra, generalmente, en la recuperación o reincorporación de algunos elementos de su estructura (ej: especies). El objetivo es alcanzar un estado menos degradado que el actual en equilibrio con las actividades humanas presentes.

Remediación: Cuando el sistema fluvial está muy deteriorado y su potencial ecológico está muy limitado. Implica la substitución de la estructura del sistema fluvial (en parte o en su totalidad) por otra que consideramos más “estética” o más favorable para uso humano (recreativo, educativo, etc), pero sin tratar de alcanzar el estado previo a la perturbación.” (Ministerio de Amb y Medio Rural y Marino de España et al 2008)

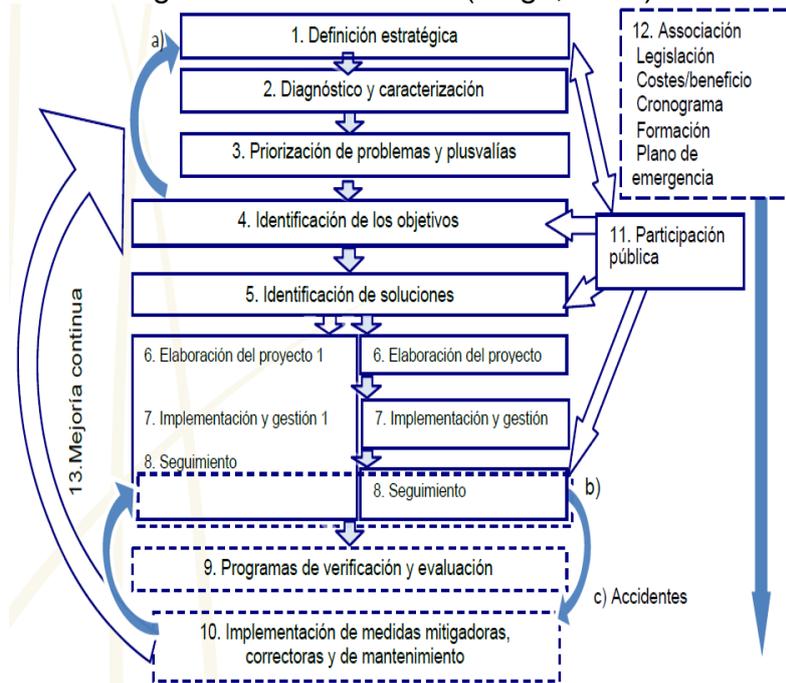
Figura 6 Esquema de propuesta de la metodología general de rehabilitación fluvial:

a) Ciclo de etapas secuenciales del proceso de rehabilitación para realización de la estrategia y proyectos. La representación de los ciclos de mejora continua: a) estrategia; b) monitorización y acciones de mitigación, correctoras y mantenimiento; y c) ciclo detección/mitigación de accidentes (Teiga, 2011).

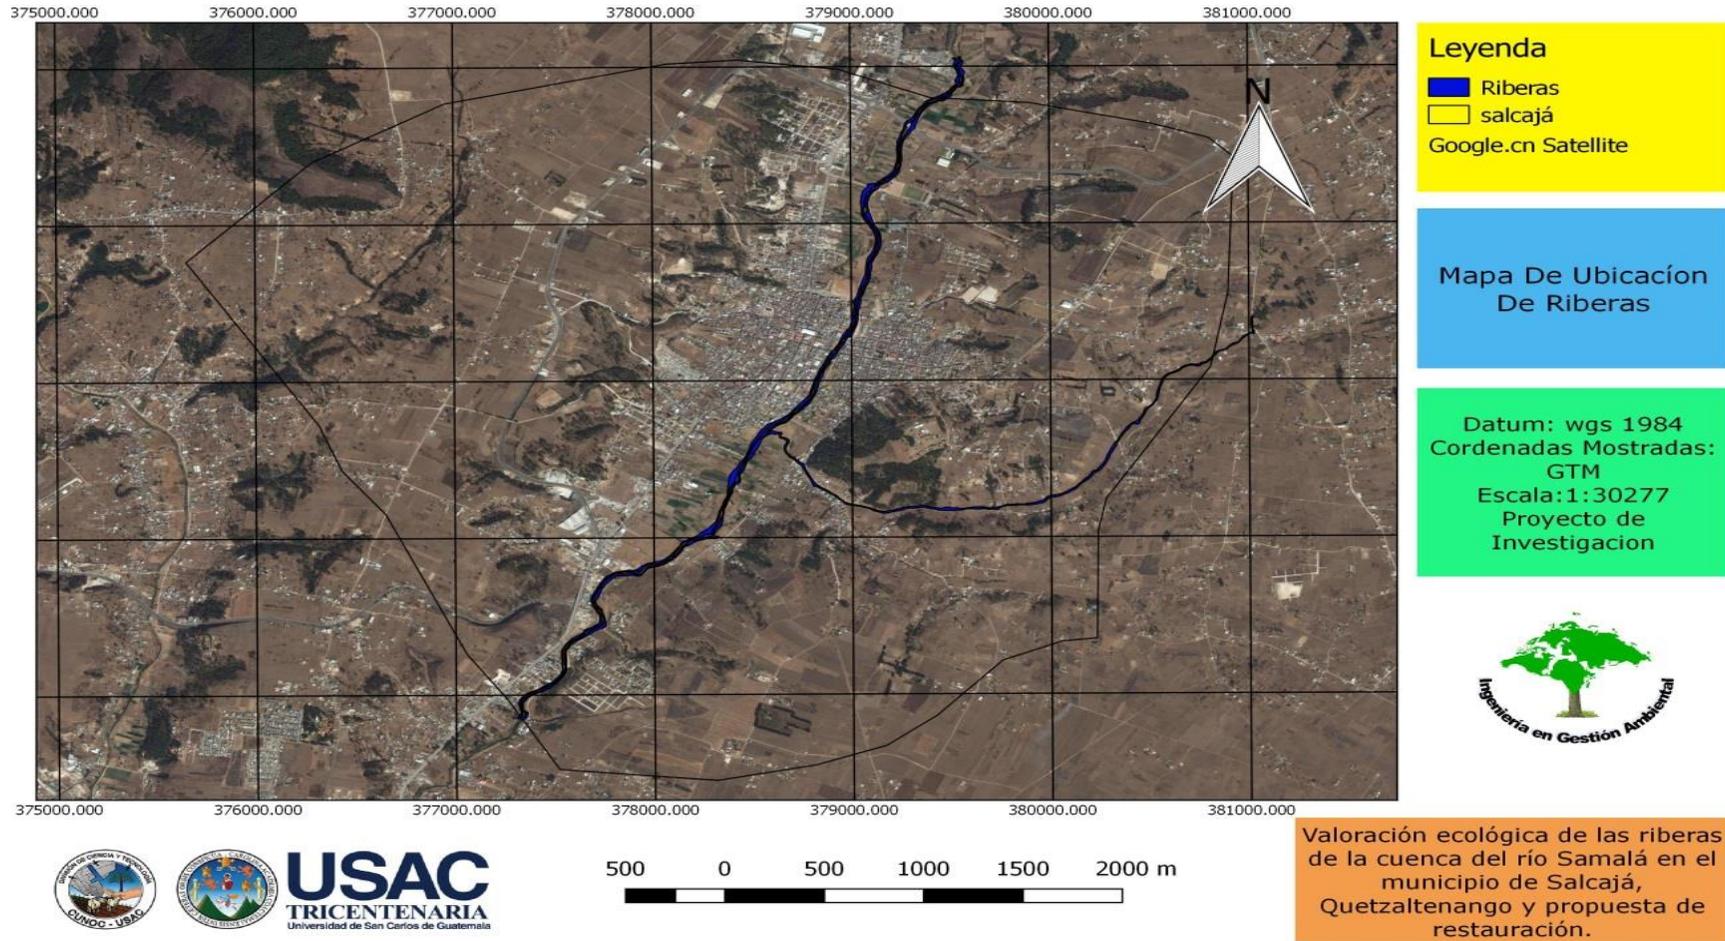
Mapa 1. Riberas de la cuenca del río Samalá del municipio de Salcajá. Quetzaltenango.

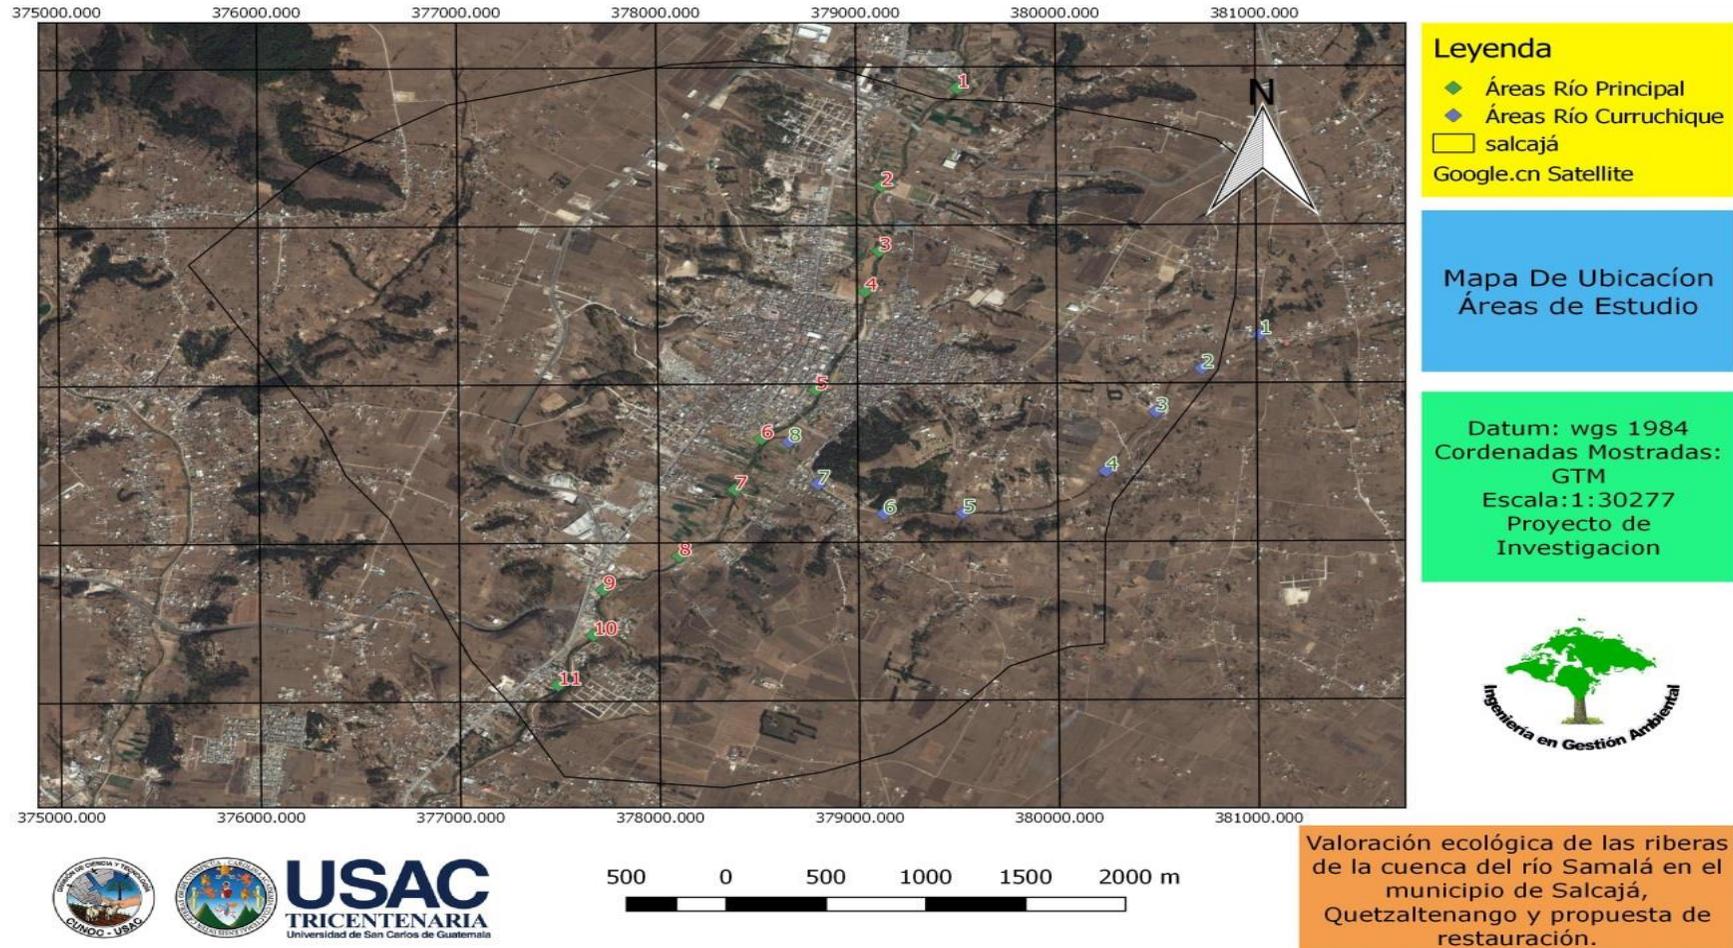
Mapa 2. Ubicación Áreas de Estudio

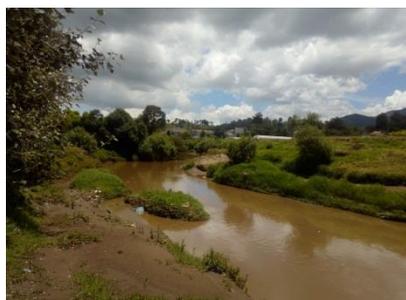
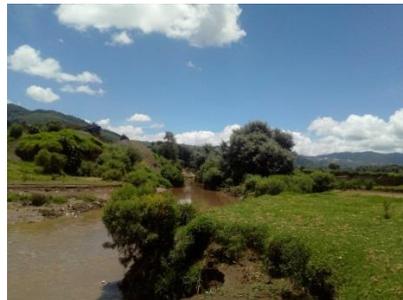
Área 1 QBR Curso principal

Para esta área se obtuvo un puntaje de 15 puntos de 100 posibles, lo cual se debe a que no se cuenta con conexión a un ecosistema forestal adyacente (0 pts.), si no, en cambio, hay agricultura e industria. Se cuenta con más de un 50 % de heliófilas en la orilla del río (10 pts.), los árboles poseen sotobosque arbustivos (5) la vegetación arbustiva no posee continuidad (-5 pts.), hay linealidad en árboles (-5 pts.), $(10+5-5-5 = 5)$, se cuenta con una especie de árbol y 3 arbustos autóctonos (5 pts.), hay una comunidad de especies exógenas (-10 pts.) $(5-10 = -5 = 0)$ según el índice QBR (numero negativos serán 0), el canal fluvial no posee mayores alteraciones (10 pts.).

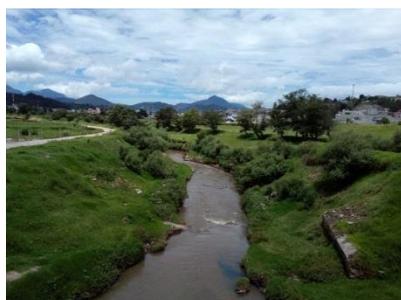
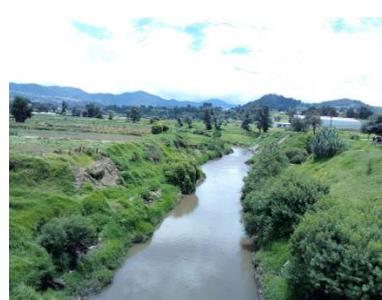
Área 2 QBR Curso principal

Para el área dos se cuenta con una puntuación de 10 puntos de 100 posibles, lo que se debe a que no existe una conexión con bosque adyacente, en cambio se encuentra agricultura. Se cuenta con más de un 50 % de heliófilas en la orilla del río, la vegetación arbustiva no se distribuye de manera uniforme, se cuenta con dos especies de árboles y 3 de arbustos autóctonos, hay presencia de desechos sólidos y hay un puente que afecta el lecho del río, favoreciendo la formación de islas.

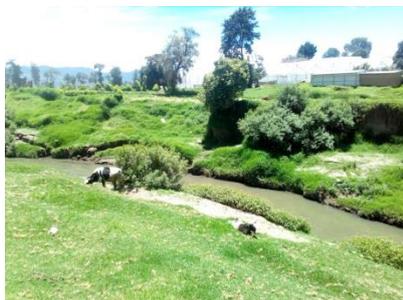
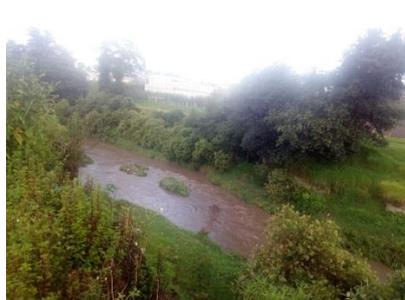
Área 3 QBR Curso principal

El área 3 cuenta con un puntuación de 45 de 100 posibles, lo cual se debe a que existe con una conexión con un ecosistema forestal, en cambio existe agricultura y pastoreo. Se cuenta con más de un 50% de heliófilas en la orilla del río, y 3 especies de árboles y arbustos autóctonos; la vegetación no se distribuye continuamente, se encuentran desechos sólidos y hay modificación de terrazas.

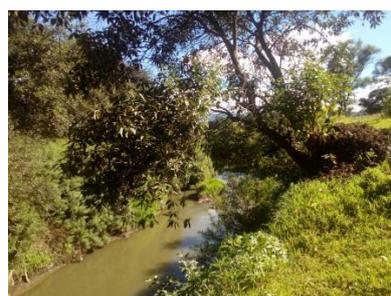
Para el área número 4 se tiene un puntaje de 25 puntos de 100 posibles, lo cual se debe a que no tiene una conexión con un ecosistema forestal, mas bien está rodeado de agricultura. Se cuenta con más de un 50% de heliófilas en la orilla del río, la vegetación arbustiva no se distribuye de manera continua, se tiene linealidad en los árboles y se cuenta con 3 especies de árboles y arbustos autóctonos, hay un escombro en el lecho del río.

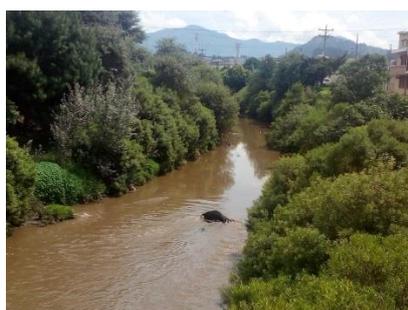
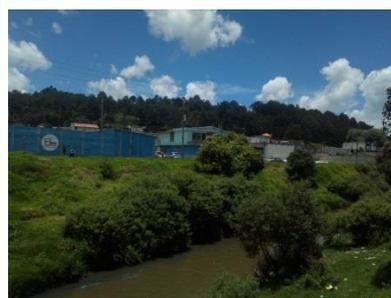
Área 5 QBR Curso principal

Para esta área se tiene un puntaje de 10 puntos de 100 posibles, lo cual se debe a que no se tiene un ecosistema forestal adyacente, en cambio existen áreas urbanas. Se cuenta con más de un 50% de heliófilas en la orilla del río y 3 especies de árboles y arbustos autóctonos, hay desechos sólidos; se tiene una comunidad de álamos (que son una especie exógena.).Se cuenta con infraestructura de drenaje en esta área, la vegetación no se distribuye continuamente, se encontraron más especies de árboles y arbustos y presenta un área conservada.

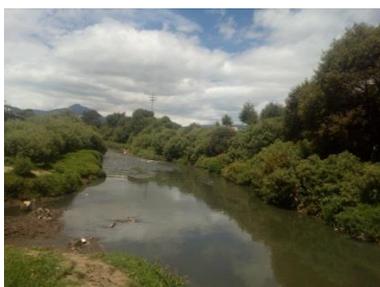
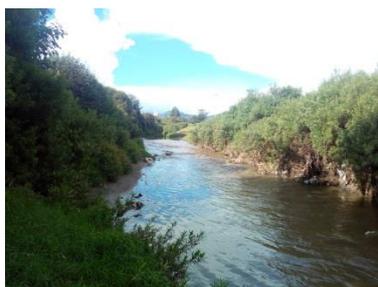
Área 6 QBR Curso principal

Para esta área se tiene un punteo total de 20 puntos de 100 posibles, lo cual se debe a que no se tiene una conexión con un ecosistema forestal adyacente, en cambio existe urbanización, agricultura y pastoreo. Se cuenta con más de un 50% de heliófilas en la orilla, la vegetación arbustiva no se distribuye continuamente, hay una estructura antrópica, en el área, hay presencia de desechos sólidos; se cuenta con 4 especies de árboles y 2 de arbustos autóctonos, mencionándose que solo una de las riberas cuenta con una cantidad considerable de árboles

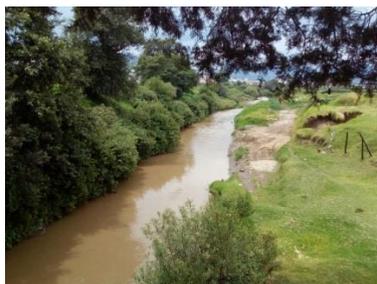
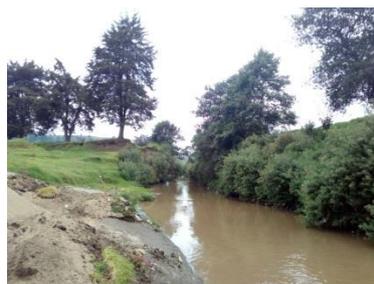
.Área 7 QBR Curso principal

Para esta área se tiene una puntuación de 40 puntos de 100 posibles, lo cual se debe a que no se tiene una conexión con un ecosistema forestal adyacente, en cambio se cuenta con agricultura y extracción de áridos. Se tienen más de un 50% de heliófilas en la orilla del río, se cuenta con sotobosque arbustivo, se tienen linealidad en los árboles, la vegetación arbustiva no es continua y hay presencia de desechos sólidos, hay tres especies de árboles y arbustos autóctonos, existe una zona en la cual las riberas son tan estrechas que se puede decir que no existen.

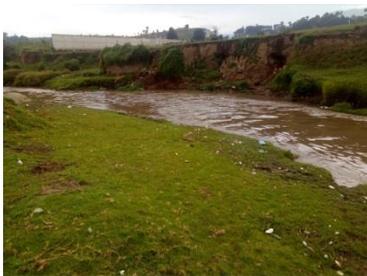
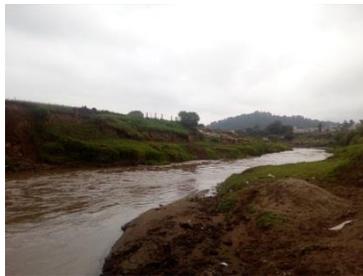
Área 8 QBR Curso principal

Para el área 8 se tienen 10 puntos de 100 posibles, lo cual se debe a que es el área con menor vegetación que se muestreo, no se tiene un ecosistema forestal con el que se conecte, en cambio se tiene agricultura y urbanización. No se llega al 50% de heliófilas en la orilla del río, se tienen dos especies de árboles, y una especie de arbusto autóctonos, la vegetación arbustiva no es continua, se tiene presiones por extracción de arena y pastoreo, lo que hace que haya poca vegetación, se tiene una especie exógena, hay presencia de desechos sólidos, y se establece como una de las zonas con mayor degradación.

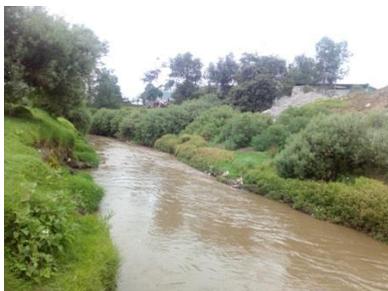
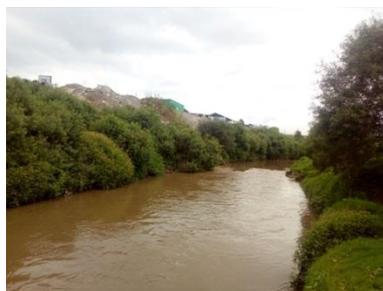
Área 9 QBR Curso principal

Para esta área se tiene un punteo total de 20 puntos de 100 posibles, lo cual es debido a que no se tiene una conexión con un ecosistema forestal inmediato, en cambio se tiene urbanización. Se tiene heliófilas en más del 50% del tramo, los árboles tienen sotobosque arbustivo, la vegetación arbustiva no es continua, hay dos especies de árboles y 4 de arbustos autóctonos. Se cuenta con una franja longitudinal de al menos 50%, hay presencia de desechos sólidos, y con obra gris.

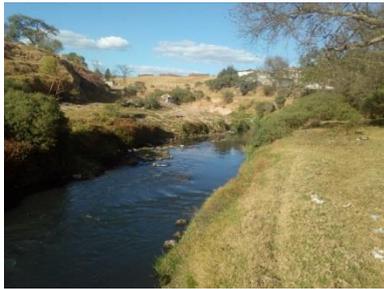
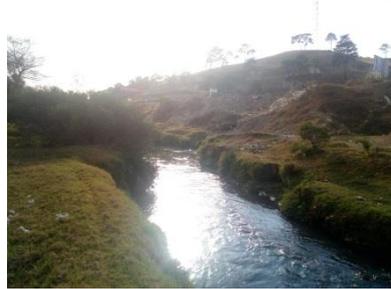
Área 10 QBR Curso principal

Para esta área se tiene un puntaje de 20 puntos de 100 posibles, lo cual se debe a que no se tiene un ecosistema forestal adyacente, en cambio se tiene urbanización y extracción de áridos. Se cuenta con más del 50% de heliófilos en la orilla del río, hay sotobosque arbustivo, hay linealidad en los árboles, la vegetación arbustiva no es continua, se tiene 4 especies de árboles y 4 de arbustos autóctonos, hay infraestructura de drenaje y rocas en el lecho.

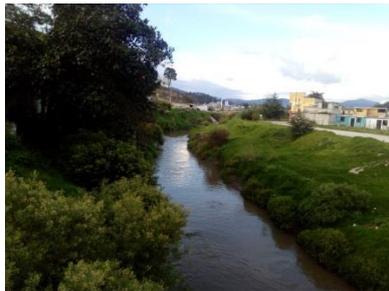
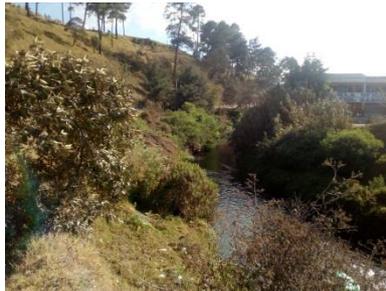
Área 11 QBR Curso principal

Se tiene un punteo de 30 puntos de 100 posibles, lo cual se debe a que si bien hay un ecosistema forestal adyacente no supera el 50% de longitud. Se cuenta con más del 50% de heliófilos en la orilla del río, los árboles tienen sotobosque arbustivo, se cuentan con bandas de vegetación, hay 4 especies de árboles y 3 de arbustos autóctonos, la vegetación arbustiva se distribuye en manchas sin continuidad, existe un puente que rompe la continuidad vegetal, y hay presencia de desechos sólidos.

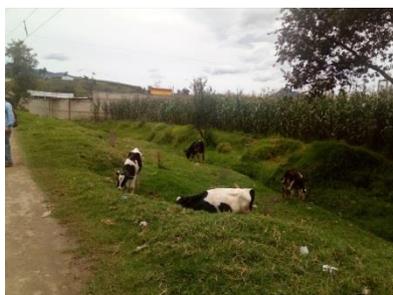
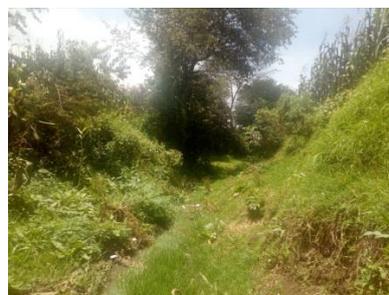
Área 1 QBR Curruchique

Para el área se cuenta con un total de 20 puntos de 100 posibles, los cuales se deben a que no se tiene un ecosistema forestal adyacente, en cambio se tiene

agricultura. Se tiene heliófilos en más del 50% de la orilla, los arboles presentan linealidad, la vegetación arbustiva no es continua, se cuenta con 4 especies de árboles y 3 de arbustos autóctonos, se tiene infraestructura construida por viviendas y una roca obstaculiza al rio.

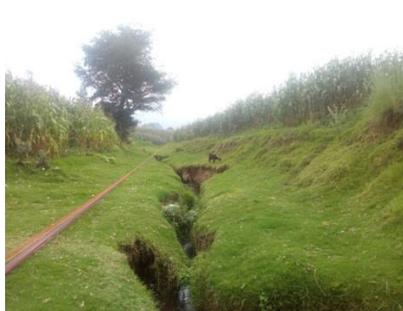
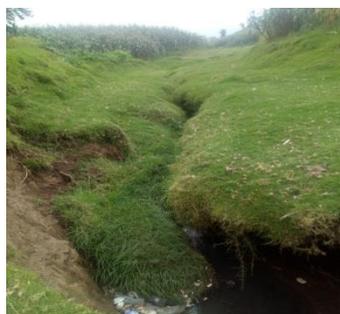
Área 2 QBR Curruchique

Para el área 2 se cuenta con un total de 10 puntos de 100 posibles, lo cual se debe a que no se tiene un ecosistema forestal adyacente, en cambio se tiene agricultura. La vegetación arbustiva no se distribuye continuamente, no existe sotobosque consolidado, se tiene una especie de árbol y 3 de arbustos autóctonos, hay desechos sólidos, y una estructura sólida dentro del lecho del rio.

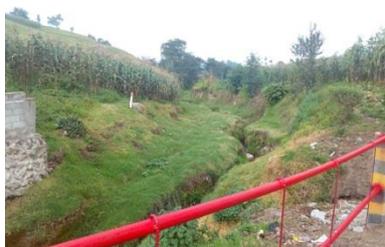
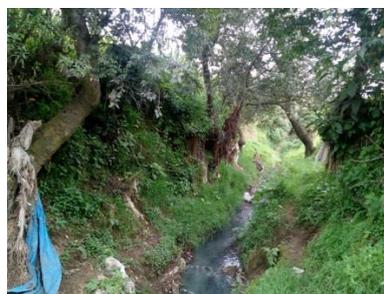
Área 3 QBR Curruchique

Para esta área se cuenta con un punteo de 20 puntos de 100 posibles lo cual se deben a que no se cuenta con una conexión con un ecosistema forestal adyacente, en cambio se tiene agricultura y urbanización. Se tiene conexión con la orilla en más de un 50% de heliófilos, la vegetación arbustiva no tiene continuidad, existe linealidad de los árboles, se tienen 2 especies de árboles y 3 de arbustos autóctonos, hay construcción de vivienda, y una especie exógena, hay presencia de desechos sólidos, y una infraestructura en el lecho.

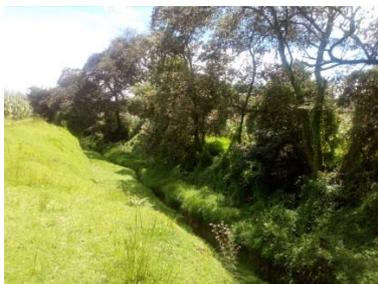
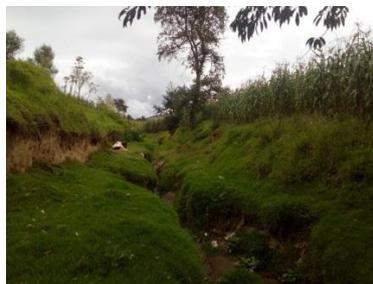
Área 4 QBR Curruchique

Se tiene un total de 25 puntos de 100 posibles para esta área, el cual se obtuvo dado que no se cuenta con un ecosistema forestal adyacente, los árboles presentes poseen sotobosque arbustivo, los árboles cuentan con linealidad, los árboles y arbustos se distribuyen en manchas sin continuidad, sin embargo poseen continuidad de al menos 50%, se cuenta con 3 especies de árboles y 2 de arbustos autóctonos, se tienen modificaciones de las terrazas adyacentes.

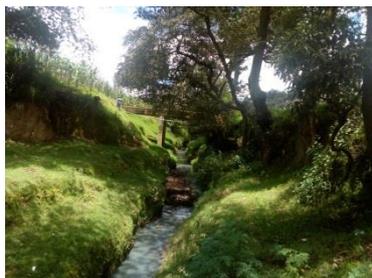
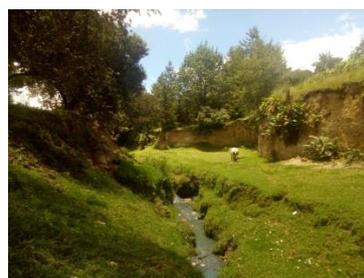
Área 5 QBR Curruchique

Se tiene un total de 20 puntos de 100 posibles que se obtienen debido a que, pese a que se tiene una conectividad con un ecosistema forestal adyacente este no supera el 50% de conectividad. Se posee una conexión de heliófilos en la orilla de al menos 50%, árboles y arbustos no tienen continuidad, se tienen 3 especies de árboles autóctonos. Hay un puente que obstruye la continuidad de la vegetación, presencia de desechos sólidos, e infraestructura en lecho.

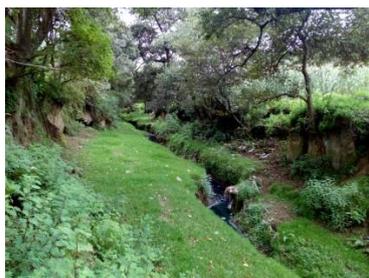
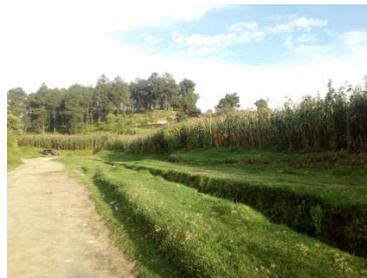
Área 6 QBR Curruchique

Para esta área se tiene un punteo de 5 puntos de 100 posibles, que se obtiene debido a que pese que se tiene una conexión con un ecosistema forestal adyacente no se supera el 50% de conexión. Se cuenta con conexión con heliófilas en más de un 25% en la orilla, hay sotobosque arbustivo, la vegetación arbustiva se distribuye sin continuidad, se encontraron 2 especies de árboles y 2 de arbustos autóctonos. Hay un puente, infraestructura de camino, y desechos sólidos.

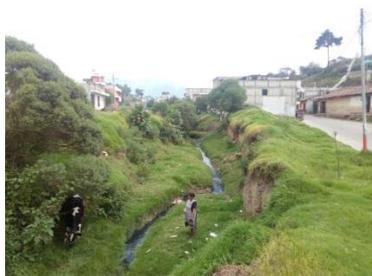
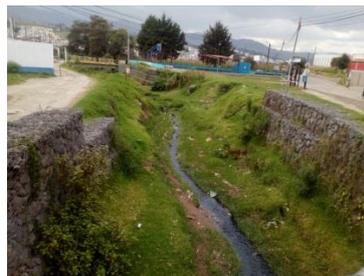
Área 7 QBR Curruchique

Para esta área se tiene un punteo de 10 puntos de 100 posibles, dado que no se cuenta con un ecosistema forestal adyacente, en cambio se tiene área urbana. Hay una conexión con heliófilas en más de un 50% de la orilla, la vegetación arbustiva se distribuye sin continuidad, los arboles tienen sotobosque arbustivo, hay 1 especie de árbol y 2 de arbustos autóctonos. Hay existencia de gaviones, y especies exógenas en comunidades, desechos sólidos, y el rio esta canalizado.

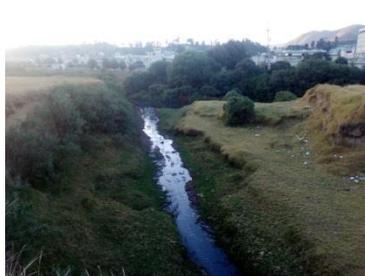
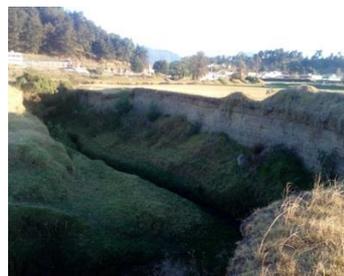
Área 8 QBR Curruchique

Para esta área se tiene un punteo de 25 puntos de 100 posibles, dado que no se cuenta con un ecosistema forestal adyacente, en cambio se tiene agricultura. Se tiene una conexión con heliófilos en más de un 50% en la orilla, la vegetación arbustiva se distribuye sin continuidad, se tiene linealidad en árboles, los arboles tienen sotobosque arbustivo, se cuenta con 2 especies de árboles y 3 de arbustos autóctonos. Hay desechos sólidos, y una roca en el lecho.

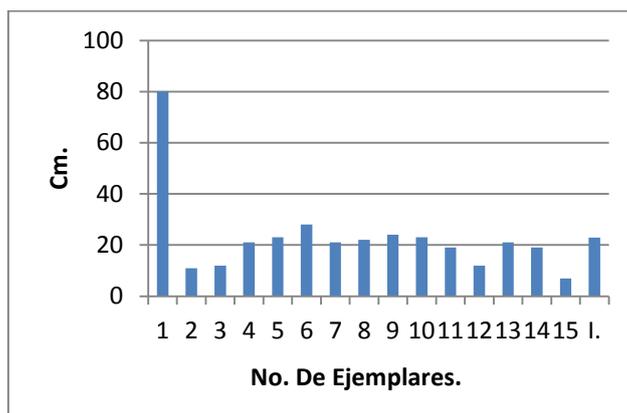
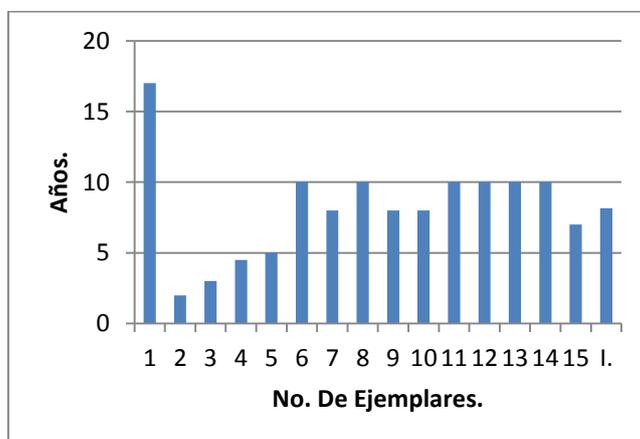
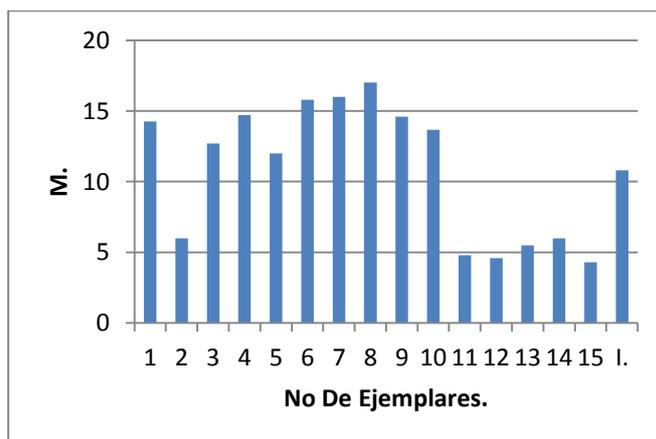
Gráfica 1. Diámetros álamo

Gráfica 2. Edades álamo

Gráfica 3. Alturas álamo

Se encontró en dos áreas, siendo el área 1 cercana a cultivos y extracción de arena y 5 cerca de la urbe formando comunidades en ambas ocasiones, como se puede observar en las gráficas no logran tener una altura máxima posible en base a la descripción antes presentada, ni presentan edades muy avanzadas, lo que indica que fueron introducidas en un lapso medio a corto de tiempo, se puede

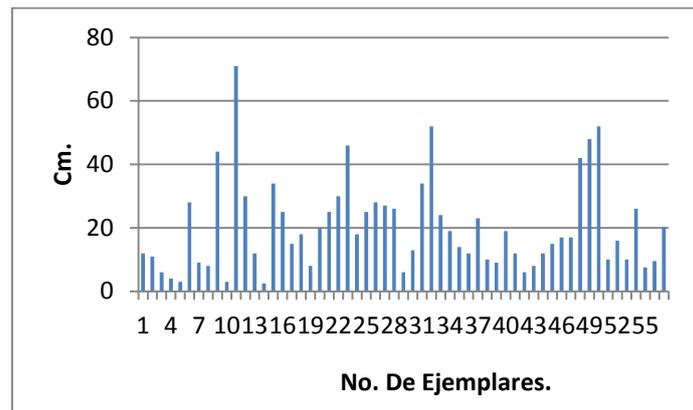
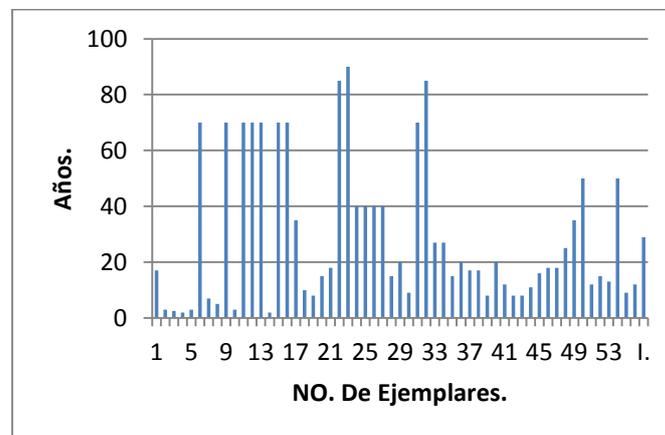
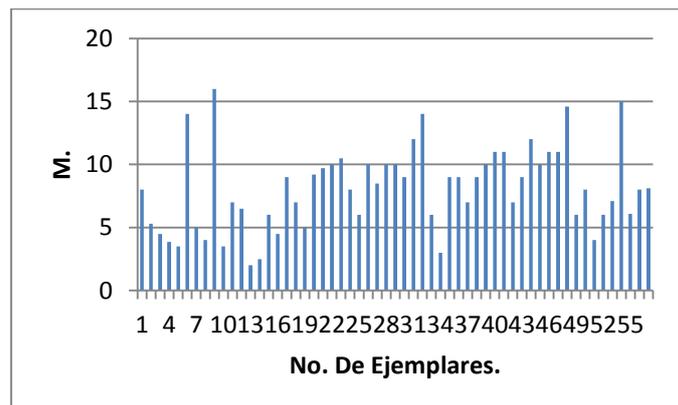
Gráfica 4. Diámetros Aliso

Gráfica 5. Edades Aliso

Gráfica 6. Alturas Aliso

El aliso es el árbol de mayor número encontrado de los árboles inventariados encontrándose en todas las áreas de estudio donde se muestreo vegetación, el cual como se puede observar en las gráficas anteriores presenta tanto ejemplares jóvenes como viejos, lo cual es un buen indicador ya que demuestra que la especie se mantiene, sin embargo no se encuentran muchos ejemplares muy jóvenes, en cuanto a los ejemplares viejos se pudo observar que en estos son

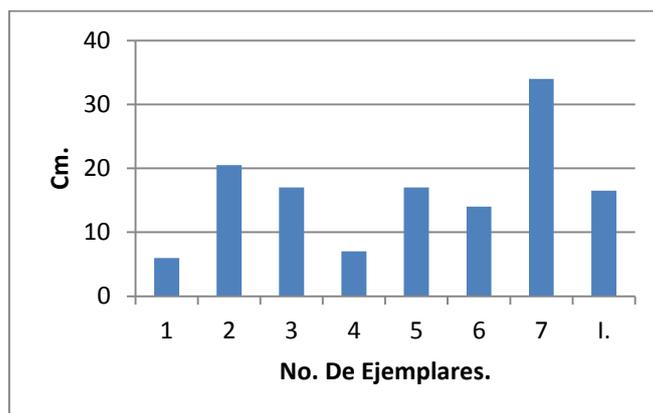
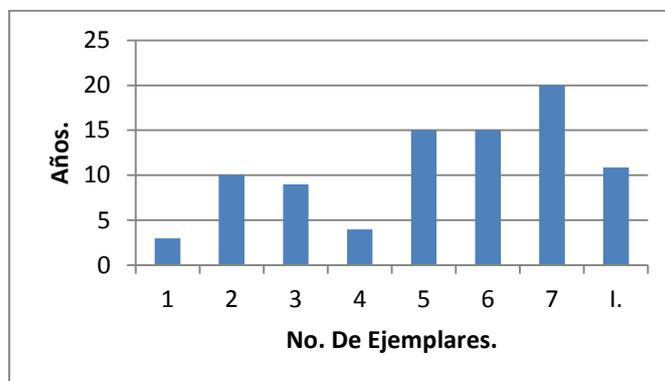
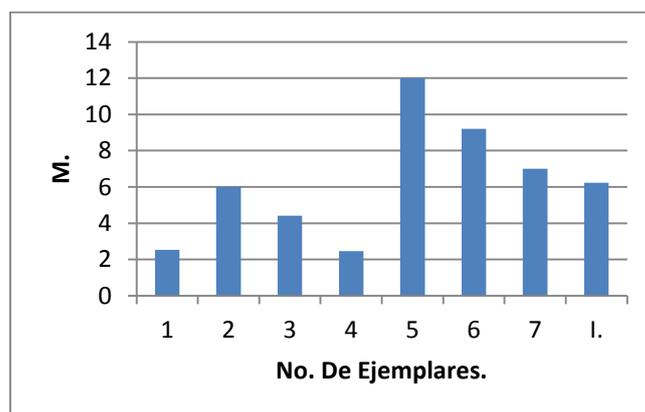
Gráfica 7. Diámetros Buddleja

Gráfica 8. Edades Buddleja

Gráfica 9. Alturas Buddleja

Esta especie es la tercer especie, más encontrada, junto con el cerezo lo cual indica que presenta un nivel de resiliencia, aunque no tan alto como el del aliso, siendo una causa no tener una alta tolerancia al agua, lo cual lo convierte en una especie de segunda banda de vegetación. Como indica la descripción no supera los 25 años de vida por lo que en base a las gráficas se cuenta con un promedio general de 12 años, lo que indica que se encuentran en la mitad de su

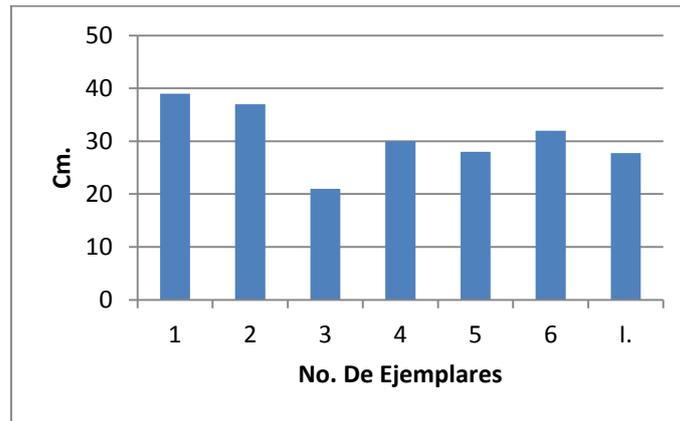
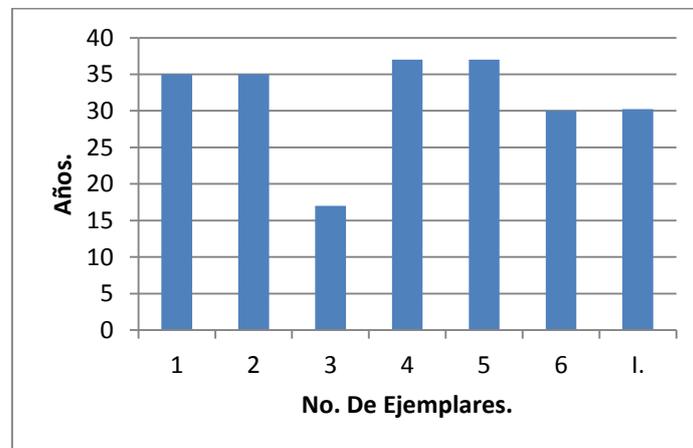
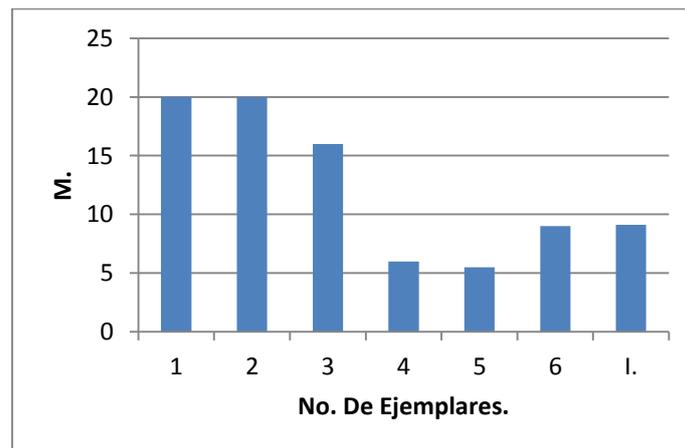
Gráfica 10. Diámetros Cerezo

Gráfica 11. Edades Cerezo

Gráfica 12. Alturas Cerezo

Esta especie es la tercera en número más encontrada, junto con la buddleja siendo en las áreas 10 y 11 donde se encontraron los individuos contabilizados, áreas sometidas a presión pero en menor medida. Dicha especie muestra una resiliencia no de generación a generación ya que como se observa en la graficas

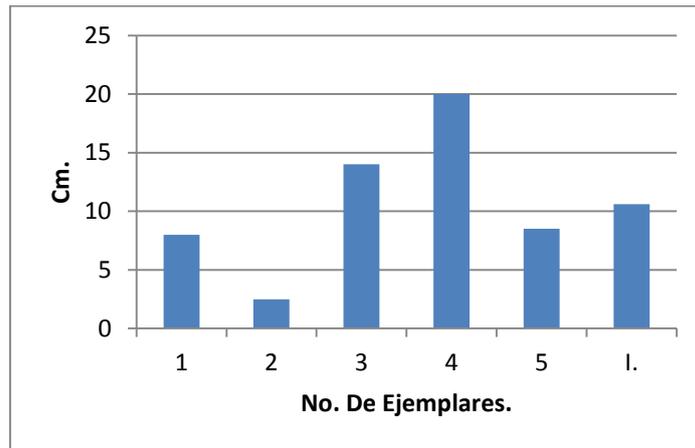
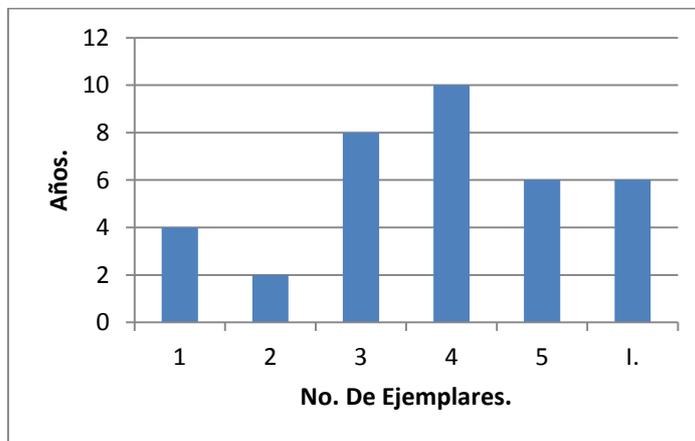
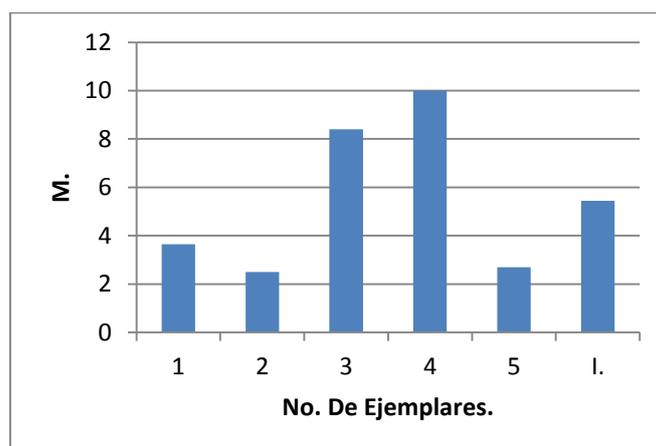
Gráfica 13. Diámetros Ciprés

Gráfica 14. Edades Ciprés

Gráfica 15. Alturas Ciprés

Ha de mencionarse que se observó que todos los cipreses que fueron objeto de estudio son producto de reforestación lo cual indica que no son propios del ecotono, sin embargo dada las características climáticas que se presentan esta especie puede crecer de forma natural en las riberas por lo cual no se constituye

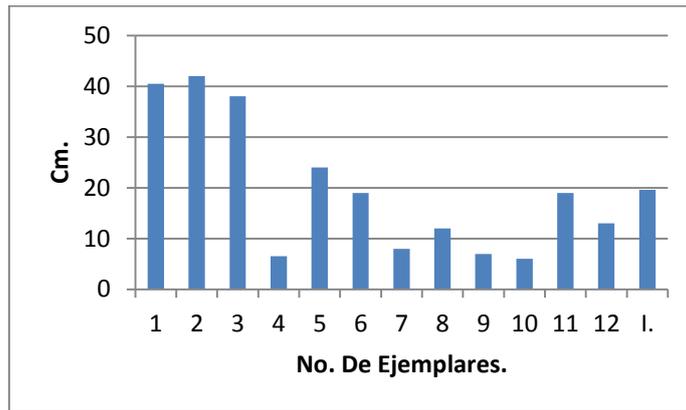
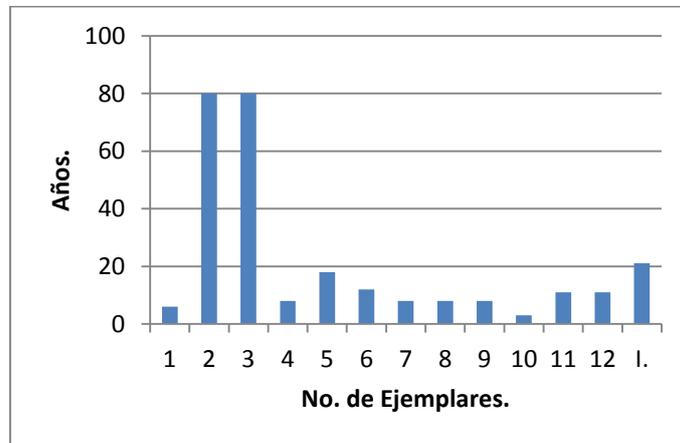
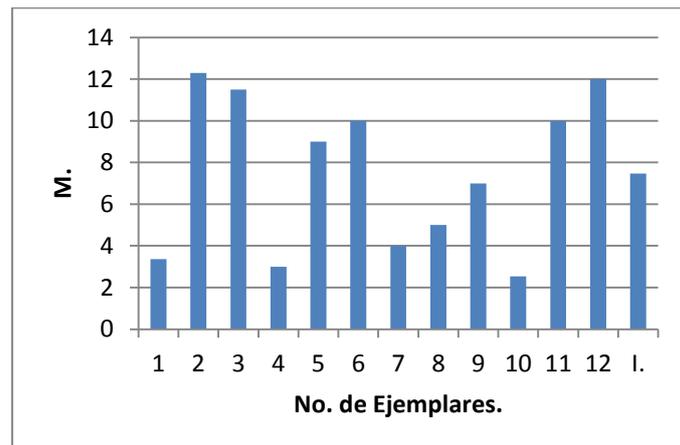
Gráfica 16. Diámetros Sauce

Gráfica 17. Edades Sauce

Gráfica 18. Alturas Sauce

Es la segunda especie más encontrada de los arboles muestreados, la cual puede crecer a inmediaciones del río, como se pudo observar en el áreas 6 y 5, dado que es propia de riberas, pero se debe de mencionar que teniendo el segundo lugar no tiene la misma capacidad de resiliencia que el aliso, lo cual se

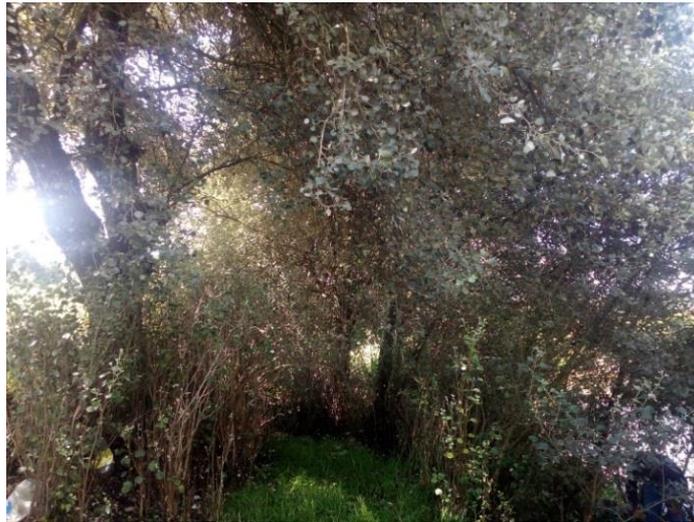
Gráfica 19. Diámetros Álamo

El álamo se presenta también en forma de arbusto, de esta manera impide el desarrollo de otras especies; como se ve en las gráficas la mayoría de individuos es mayor al metro de altura y cuentan con un promedio general mayor a 1.5 M, en tanto que en diámetro no presenta mayores dimensiones ya que no supera el metro de promedio general, los ejemplares muestreados se encontraron en las mismas áreas donde se muestrearon los árboles, lo cual demuestra la capacidad de esta especie para poblar una área y afectar el crecimiento de otras, ya que además de poblar con árboles, los arbustos de esta especie ofrecen competencia a otras especies jóvenes, que al igual que el árbol aporta hojas al suelo las cuales al no ser propias alteran el ecotono.

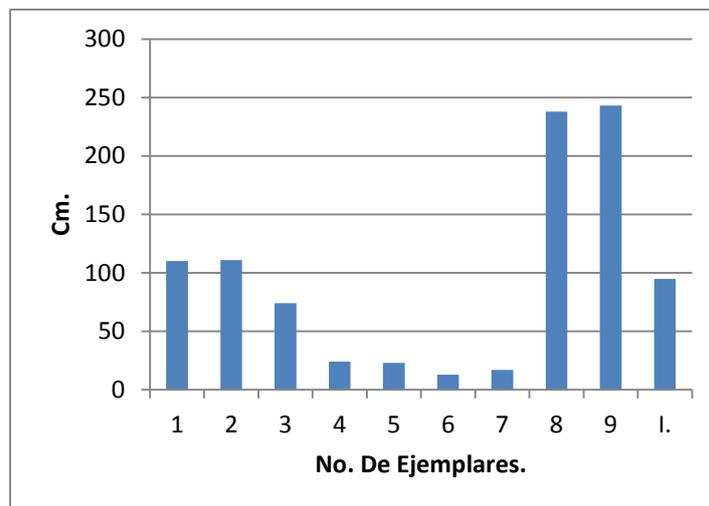
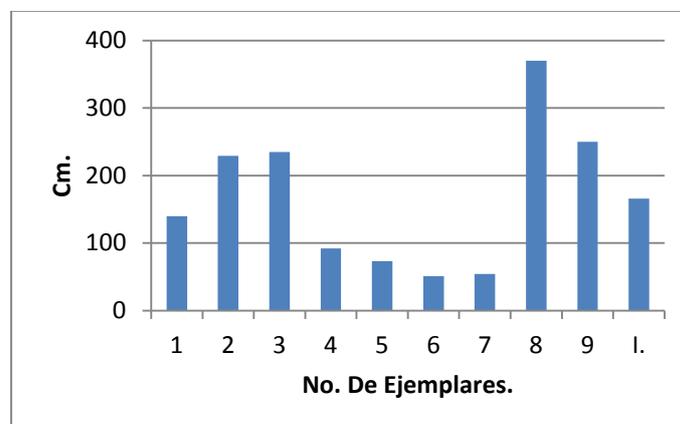
Gráfica 20. Alturas Álamo

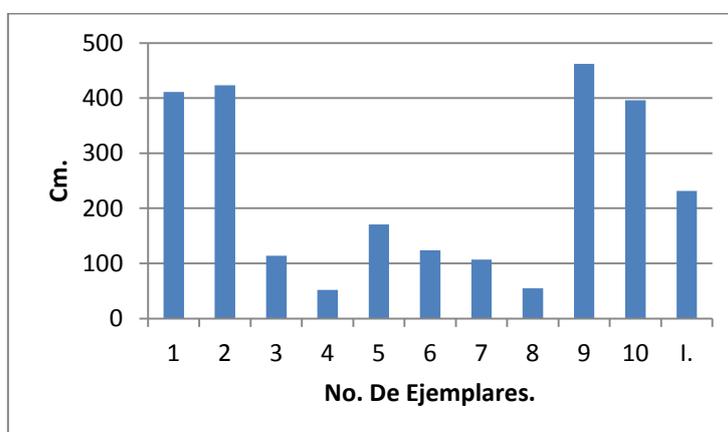
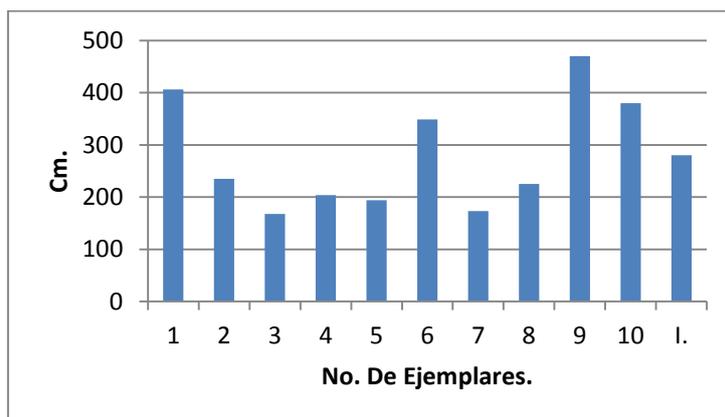
Gráfica 21. Diámetros arrayan

Gráfica 22. Alturas arrayan

Como se puede observar la mayoría de individuos muestreados superan los 2 metros de altura, lo cual indica que es una especie que se encuentra en buen estado ya que puede tener tres metros de altura según la teoría; se ha podido mantener frente a las presiones que enfrenta la ribera lo que también corrobora el muestreo, ya que se encontró en la mayoría de áreas de estudio siendo estas 2,3,4,5,6 y 9, demostrando que ha podido establecerse en varias áreas y desarrollarse, logrando alcanzar diámetros mayores a los 4 metros, como se observa en las gráficas. Pero la resiliencia mostrada no es del todo efectiva, ya que fue muestreada en áreas donde no se presentaba perturbación fuerte, y tenían conservación.

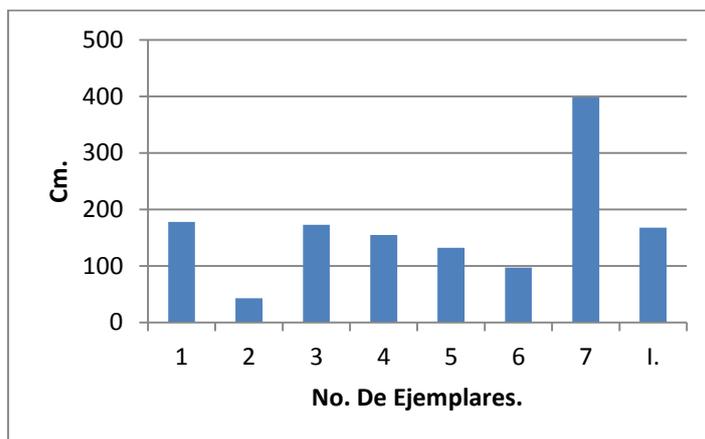
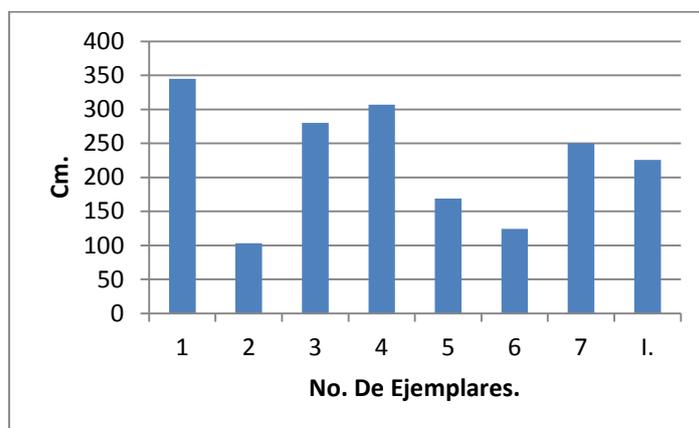
Gráfica 23. Diámetros Chilca

Gráfica 24. Alturas Chilca

Este arbusto fue inventariado en las áreas del 1 al 5, siendo una especie de segunda banda de vegetación la cual se encontró con un buen desarrollo ya que su promedio de altura es superior a 2 M, en tanto que demuestra no desarrollarse mucho en diámetros; se puede ver que presenta poca resiliencia ya que no se observó de manera abundante debido al número que fue contabilizado y solo se limita a la parte superior de curso de agua, lo cual se debe a que no se puede desarrollar cerca del manto freático, limitándose a lugares lejanos, lo que hace que sus semillas no puedan ser llevadas por el agua a otras áreas, las alturas que muestran las gráfica, demuestran que se ha podido mantener y desarrollarse.

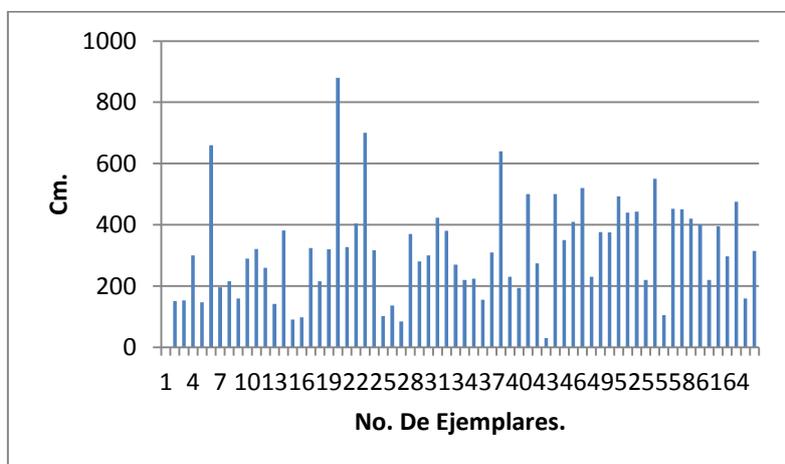
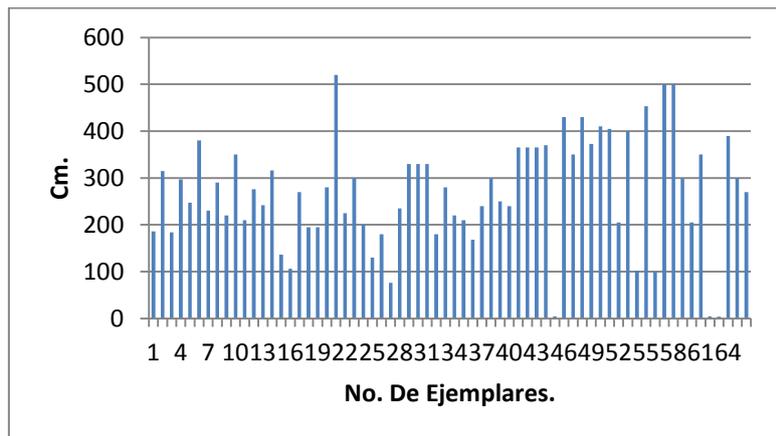
Gráfica 25. Diámetros Baccharis salicifolia

Gráfica 26. Alturas Baccharis

Esta especie fue el arbusto que más fue encontrado a lo largo de curso principal siendo el total muestreado de 65 individuos lo que demuestra que tiene alta capacidad de resiliencia como lo indica la descripción, la que establece que puede desarrollarse desde el norte hasta el sur del continente, lo cual se pudo demostrar que se encuentra en todas las áreas de estudio formando extensiones considerables, lo que hace que contribuya a la cobertura vegetal a excepción de las áreas 8 y 10, lo que indica que puede adaptarse y resistir presiones como el pastoreo, lo cual también se debe a que se desarrolla en las inmediaciones del agua, siendo vegetación de primera banda, lo que hace que sea flexible para resistir avenidas. Se debe de agregar que también logra desarrollarse hasta el punto de ser maderable lo que hace que sea dañado para uso de leña lo cual, se debe al desarrollo que presenta como se ve en las gráficas, con alturas promedio que superan 2m y un diámetro promedio mayor a 3m. La abundancia de esta especie evidencia recuperación del sistema de ribera, ya que donde se observó fue un indicador de sucesión ecológica.
