***Valoración ecológica de las riberas del río Samalá, en
el municipio de Salcajá, Quetzaltenango y propuesta de
restauración.***

Quetzaltenango, Octubre de 2018

TRABAJO DE GRADUACION

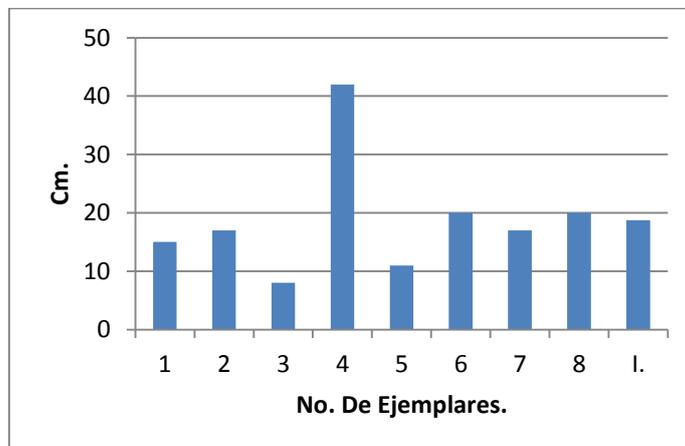
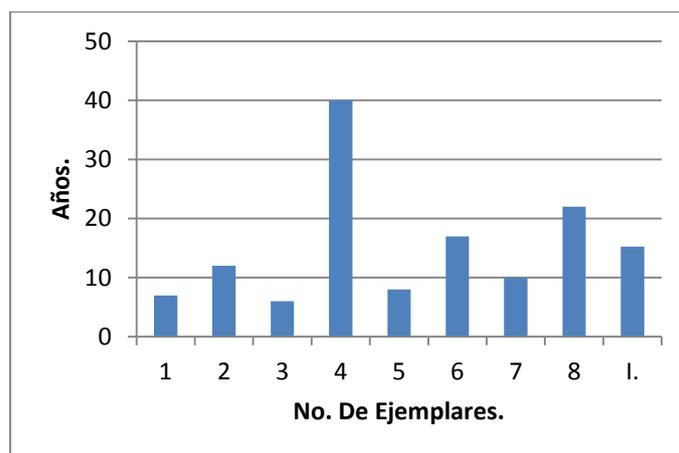
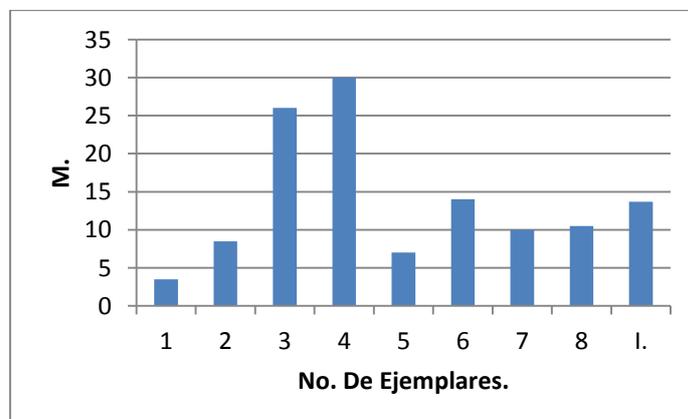
Gráfica 27. Diámetros *Buddleja*

Gráfica 28. Edades *Buddleja*

Gráfica 29. Alturas *Buddleja*

En base a las gráficas se puede determinar qué. A diferencia del curso principal esta especie se encuentra más desarrollada tanto en altura, diámetro y edad. lo cual se debe a que el curso se encuentra encajonado lo que hace que tenga un menor contacto con el agua y pueda desarrollarse de mejor forma, esto se demuestra al muestrearse el mismo número de ejemplares por curso. Como se ve en la gráficas, la mayoría cuenta con una edad menor a 15 años lo que indica que aún están en desarrollo, encontrándose casi en todas las áreas que tenían vegetación de árboles considerable, a excepción de las áreas 2,3, y 4, encontrándose la mayoría de ejemplares medidos en las áreas 5 y 6 cm un promedio de altura mayor a 10 metros, dado que se muestreo el mismo número con respecto del curso principal, teniendo en cuenta las dimensiones de cursos, se determina que esta especie tiene mayor presencia y resiliencia en este curso.

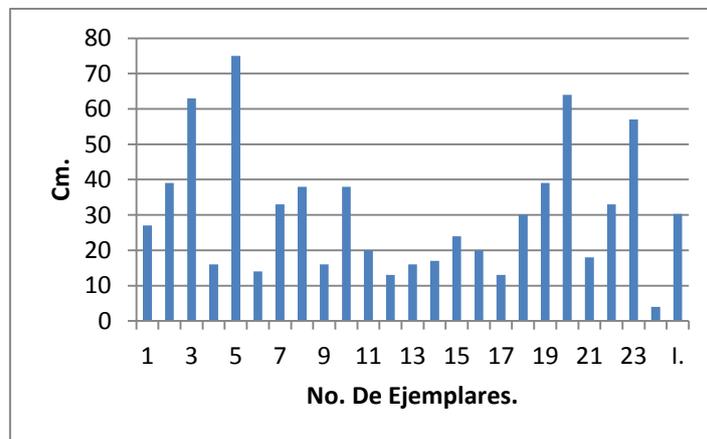
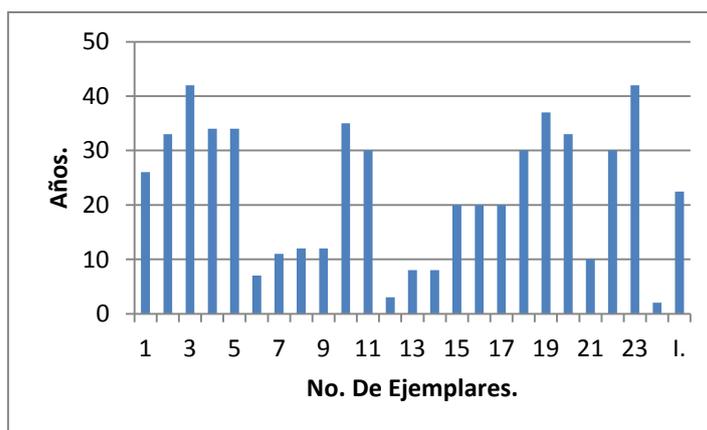
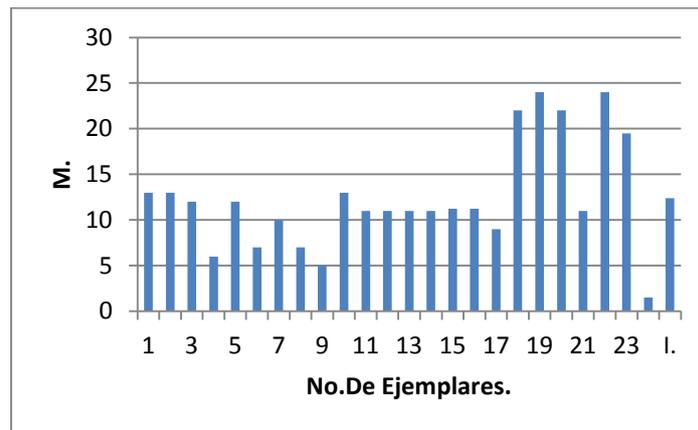
Gráfica 30. Diámetros Cerezo

Gráfica 31. Edades Cerezo

Gráfica 32. Alturas Cerezo

Esta especie, como se mencionó anteriormente, no es propia de ribera pero puede desarrollarse dentro de esta; se encuentra en mayor número que en el curso principal, que se puede deber a que este curso cuenta con mayor presión agrícola, también se debe a que hay menor contacto con el río el cual se da solo durante las avenidas, favoreciéndose su desarrollo. Como se ve en las gráficas sus promedios de diámetros y alturas son superiores a las que presenta en el curso principal, ya que si bien puede desarrollarse cerca del curso de agua se desarrolla mejor a distanciada del contacto directo; debe resaltarse la diferencia de un promedio de menor edad con respecto a las edades encontradas en el curso principal, no superando la mitad de especímenes muestreados los 20 años siendo 9 de estos inferiores a 15 años, encontrándose también especímenes de 42 años lo cual indica una resiliencia a través del tiempo y de generación en generación, demostrando una capacidad para resistir las presiones a las que son sometidas y a la vez tener capacidad de reproducirse, garantizando así una resiliencia completa al igual que en el curso principal. El que se encuentre mucho esta especie es evidencia de falta de especies propias del ecotono.

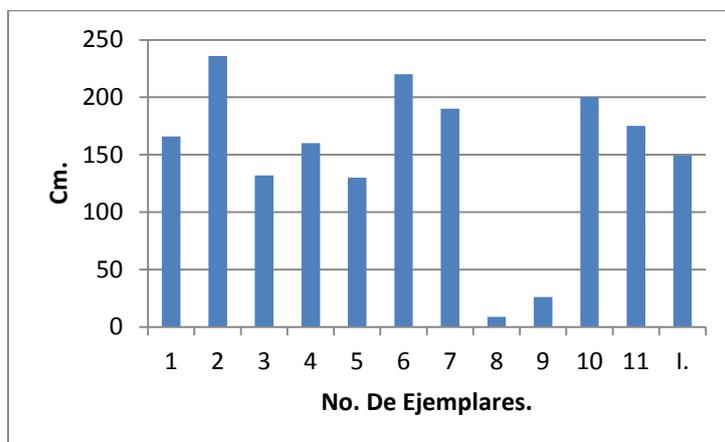
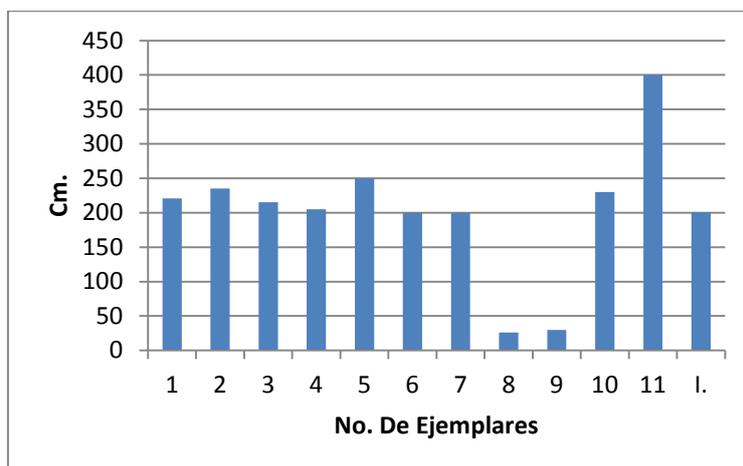
Gráfica 33. Diámetros Chilca

Gráfica 34. Alturas Chilca

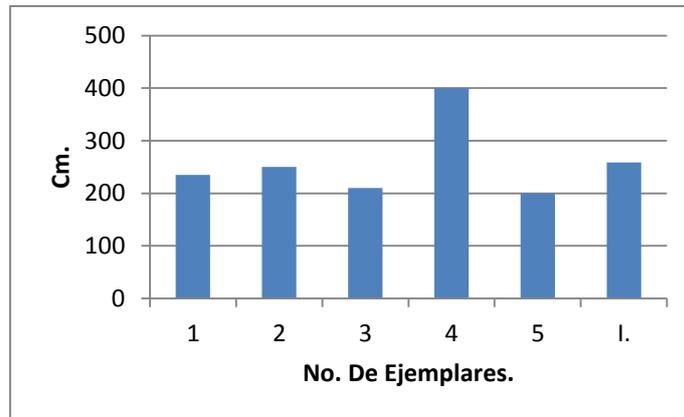
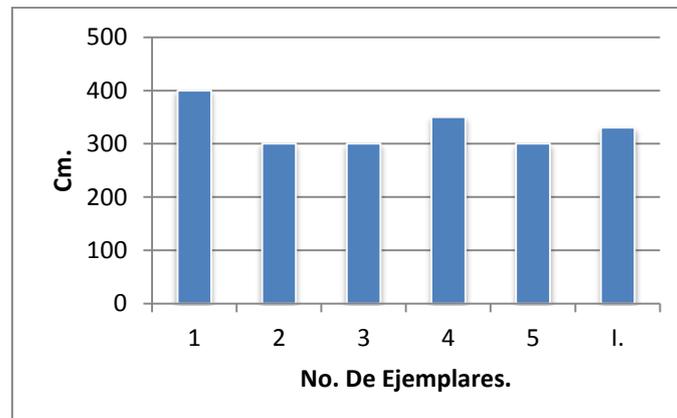
Gráfica 35. Diámetros *Baccharis*

Gráfica 36. Alturas *Baccharis*

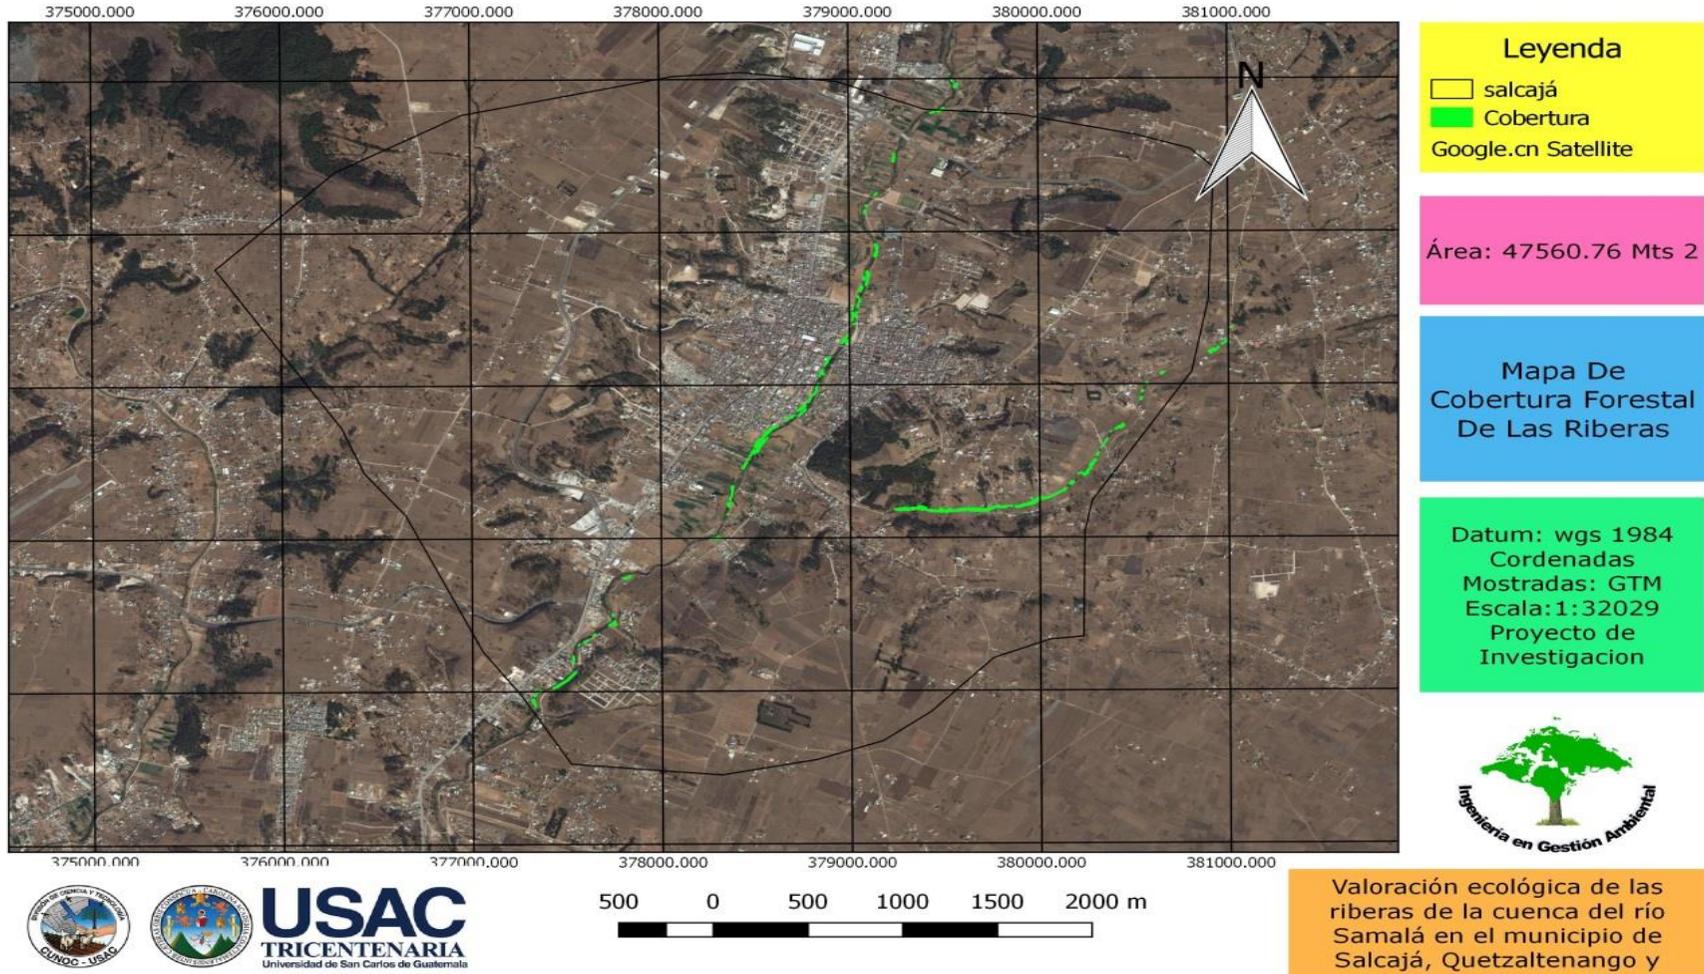
Mapa 3. Cobertura forestal ribereña.

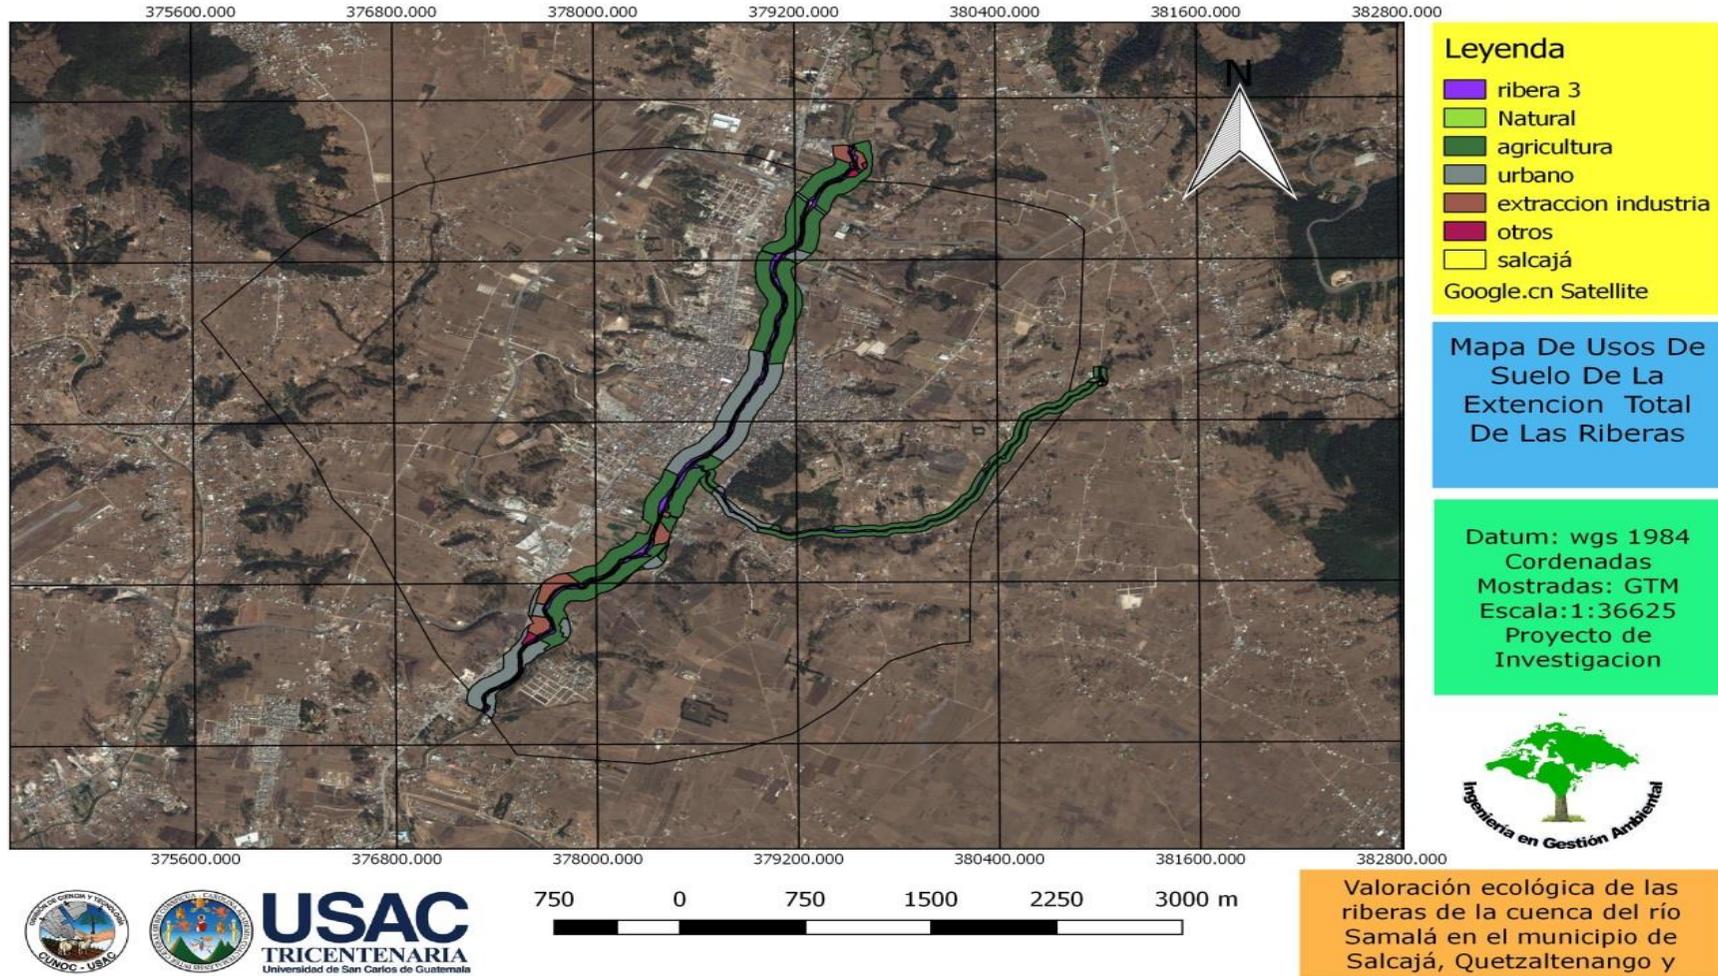
Mapa 4. Usos de riberas.

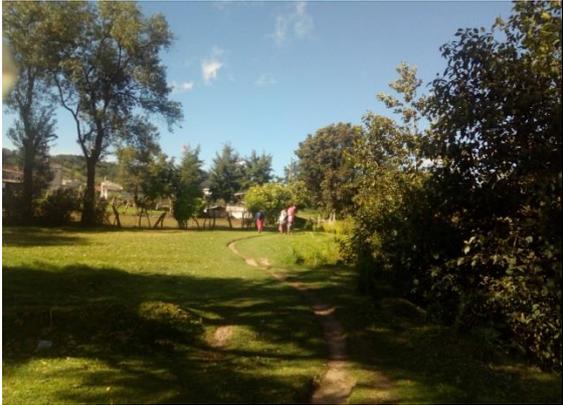
Extracción de madera (elaboración propia 2017)

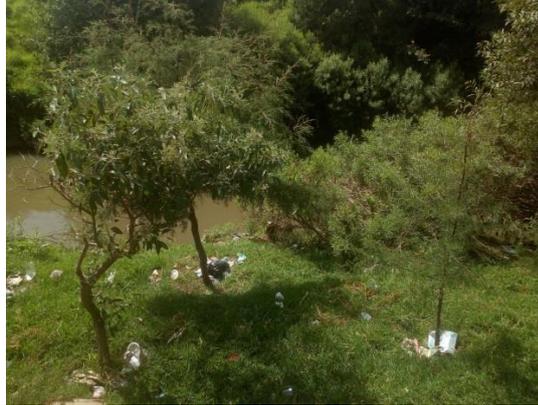
Desechos sólidos (elaboración propia 2017)

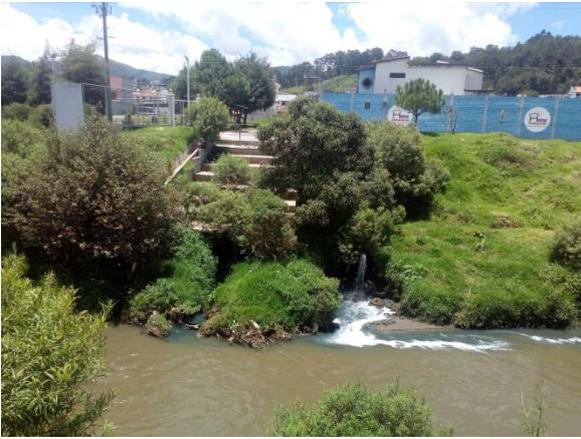
Aguas Residuales (elaboración propia 2017)

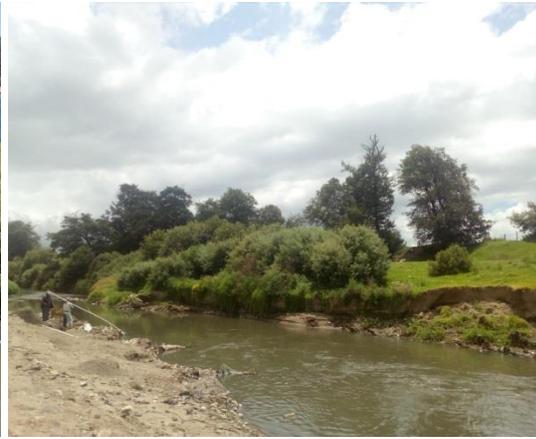
Extracción de arena (elaboración propia 2017)

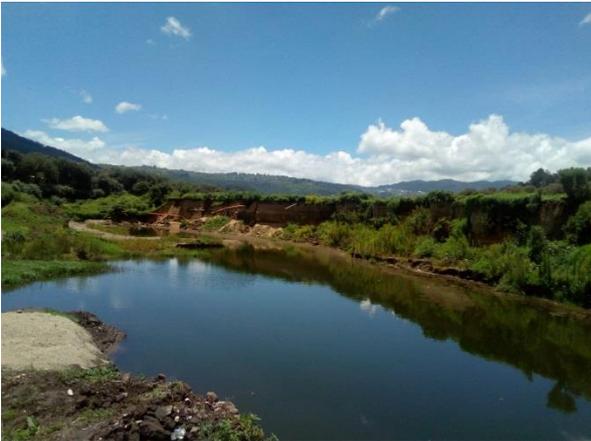
Desviación de Rio (elaboración propia 2017)

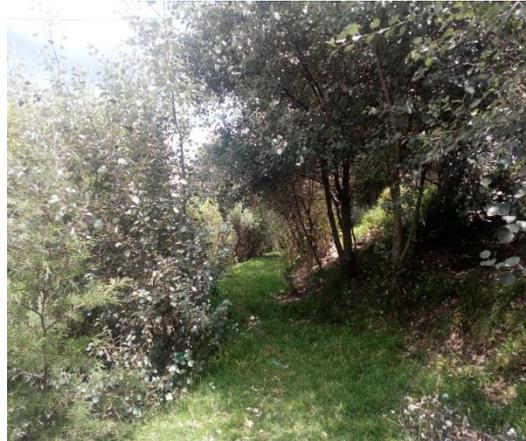
Especies Exóticas (elaboración propia 2017)

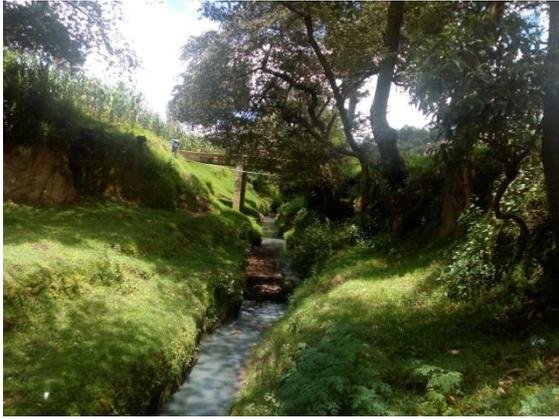
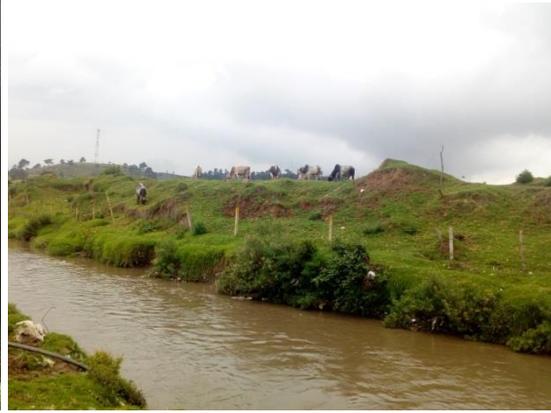
Modificación de lecho (elaboración propia 2017) Pastoreo (elaboración propia 2017)

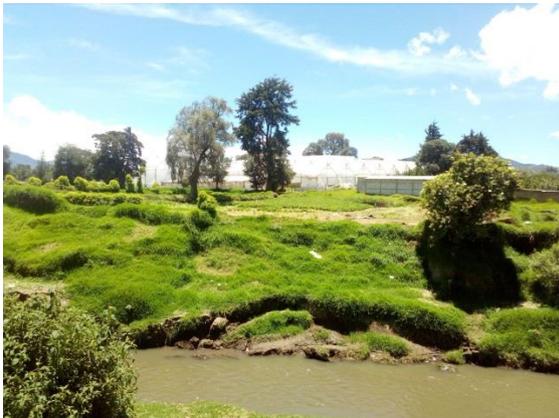
Agricultura (elaboración propia 2017)

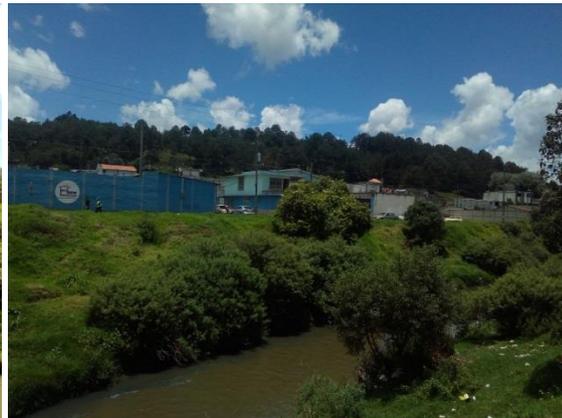
Urbanización (elaboración propia 2017)

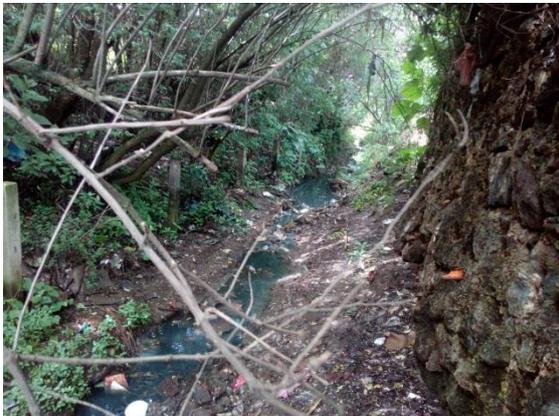
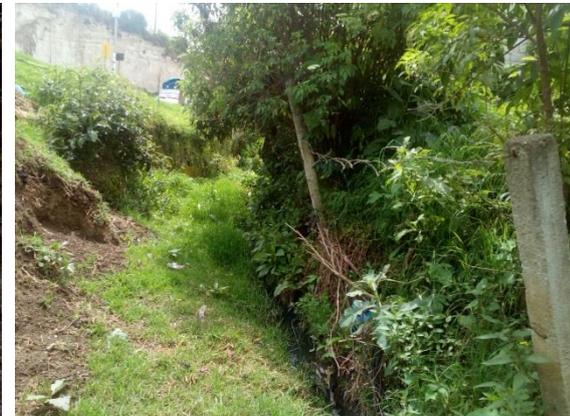
Construcción de barreas (elaboración propia 2017) Apropiación (elaboración propia 2017)
